Heikler als man denkt

Risse und Hohllagen an zwei mit Dämmputz verputzten Fassaden

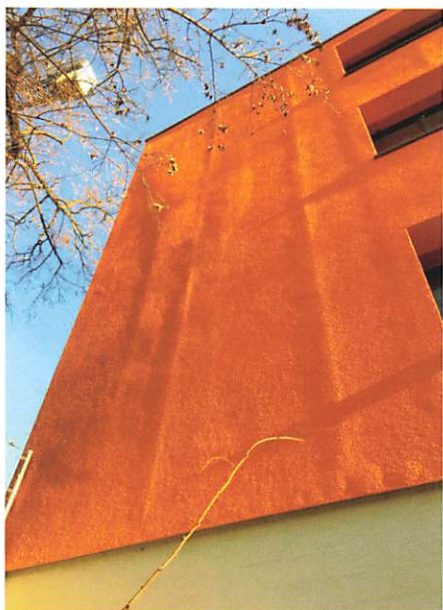
zu erkennen. Zudem zeigten sich teils großflächige Blasen (Bild 1), in welchen sich der Deck- bzw. Grundputz ablöste, was dazu führte, dass dieser mittels Dübeln gesichert werden musste. Am zweiten Gebäude war der Deckputz noch nicht aufgebracht, aber auch dort bildeten sich bereits Hohlstellen. Es stellte sich daher v. a. die Frage nach möglichen Ursachen dieser Problematik.

(1) Deutliche Putzablösungen und gut erkennbare Putzleisten durch massives Schwinden des Dämmputzes

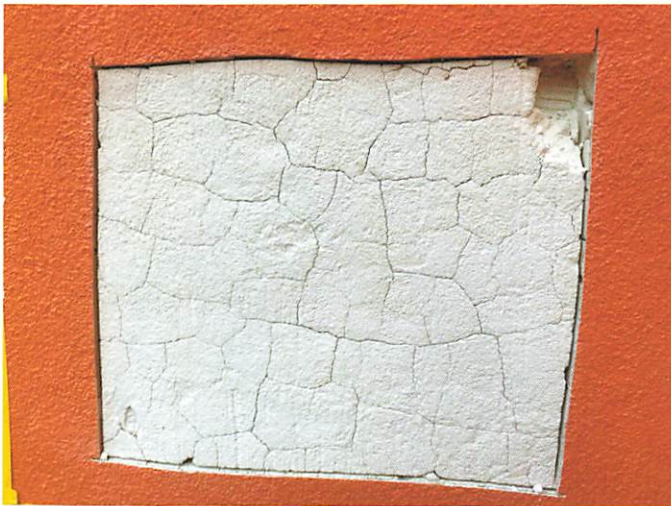
Bei ersten Sondierungsarbeiten zeigten sich deutliche und ausgeprägte Rissbilder im Aerogel-Dämmputz, vergleichbar mit einem ausgetrockneten, rissigen Wüstenboden (Bild 2). Der Putz mit Gewebeeinbettung hatte sich größtenteils vom Dämmputz abgelöst und lag mehr oder weniger flächendeckend hohl. Der Dämmputz selbst löste sich in teils kleineren, teils größeren Bruchstücken von bis zu 15 cm Kantenbreite ohne Aufwand vom Untergrund ab. Auf der Rückseite der Bruchstücke bildete sich die Zahntaufelstruktur ab (Bild 4), herrührend von der Applikation der Haftgrundierung auf dem Altputz.

(2) Ausgeprägte Schwindrissbildungen im Dämmputz unter hohl-
liegendem Deckputz

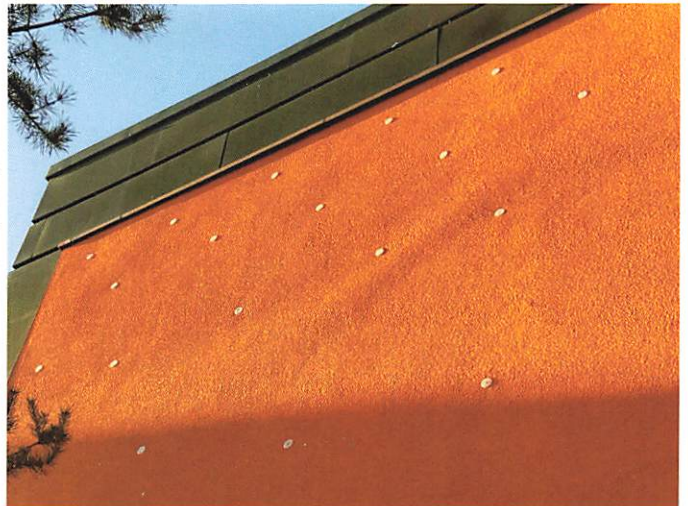
(3) Der hohl liegende Putzaufbau musste aus Sicherheitsgründen
mit Dübeln befestigt werden.

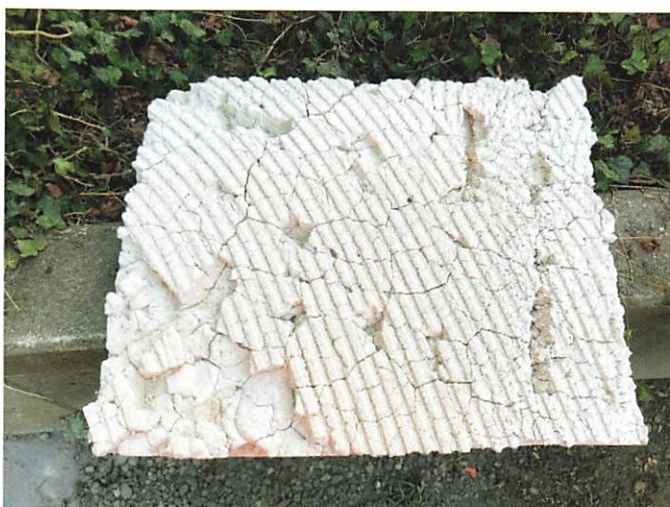
Am zweiten Gebäude, bei dem der Deckputz noch fehlte, haftete der Dämmputz hingegen an der Gewebeeinbettung und löste sich ebenfalls ohne Weiteres von der Haftgrundierung ab. Die Applikation des Dämmputzes erfolgte beim zweiten Gebäude zu einer wärmeren Jahreszeit. Der einzige Unterschied war, dass es hier pro Flächeneinheit mehr Risse gab, diese aber dünner ausfielen.

(4) Schwindrissbildungen im Dämmputz des zweiten Gebäudes:
Hier haftete der Dämmputz am Deckputz und löste sich von der Haftgrundierung.

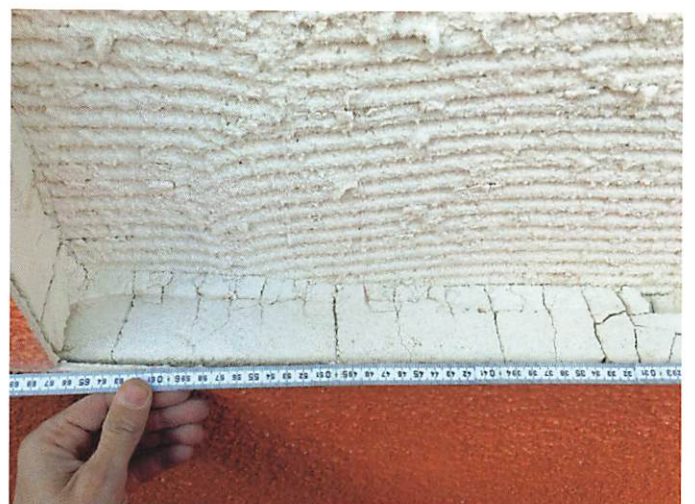
Um das vorgefundene Bild besser einordnen zu können, erlaubte der Materiallieferant, an einer Referenzfläche ebenfalls eine Sondage auszuführen. Diese Referenzfläche wurde nach Angaben des Materiallieferanten unter Einhaltung aller Vorgaben des Technischen Merkblatts des Herstellers appliziert. Doch auch an dieser Stelle zeigten sich ausgeprägte Rissbilder im Dämmputz, wenn auch etwas schwächer ausgebildet. Die Fläche wies jedoch von allen Sondierstellen die beste Haftung zur Haftgrundierung auf. Allerdings wurde eine Besonderheit der Risse an der Referenzfläche gegenüber jenen am bemängelten Objekt deutlich. Während am bemängelten Objekt neben komplett durch den Dämmputz verlaufenden Rissen auch Risse vom bestehenden Deckputz (Altputz) bis zur Mitte des Dämmputzes erkennbar waren, verliefen die Risse an der Referenzfläche als genau umgekehrt ausgerichtete „Halbrisse“. Das heißt, neben den Rissen, welche den Dämmputz komplett tangierten, führten hier Risse von der Gewebeeinbettung her in die Mitte des Dämmputzes.

(5) Dämmputz mit Rissen, entweder ganz durchgehend oder aber
ab Altputz (Haftgrundseite) bis Mitte des Dämmputzes

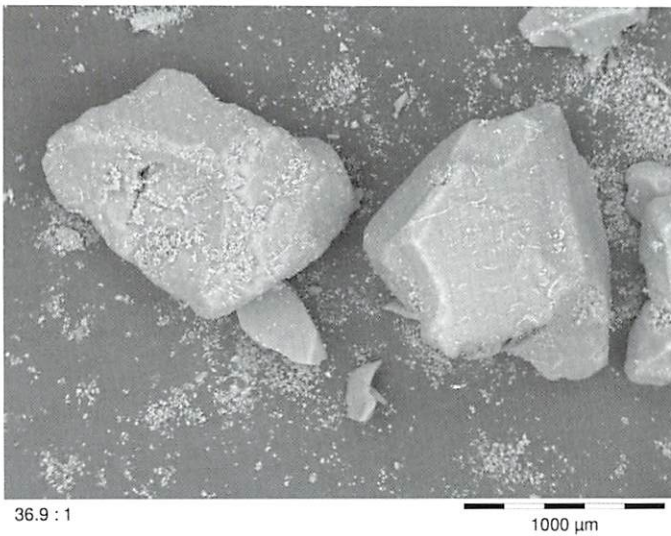
(6) REM-Aufnahme nicht verarbeiteter Aerogel-Partikel mit glatter Oberfläche

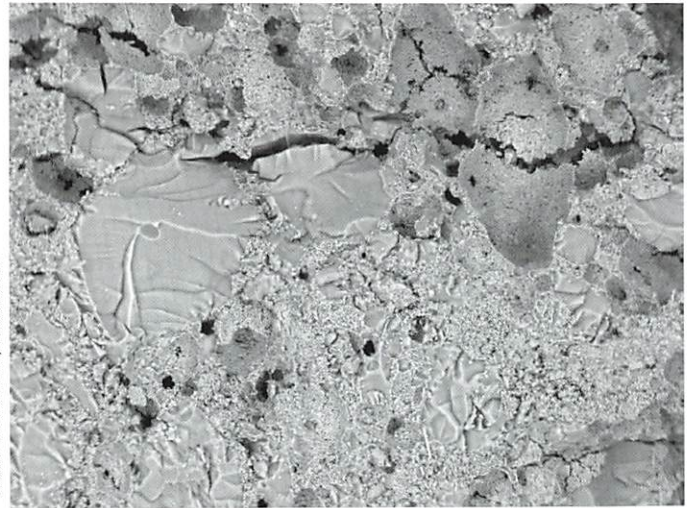
(7) REM-Aufnahme des verarbeiteten Dämmputzes mit Riss; die Aerogel-Partikel weisen hier eine eher faltige Oberflächenstruktur auf.

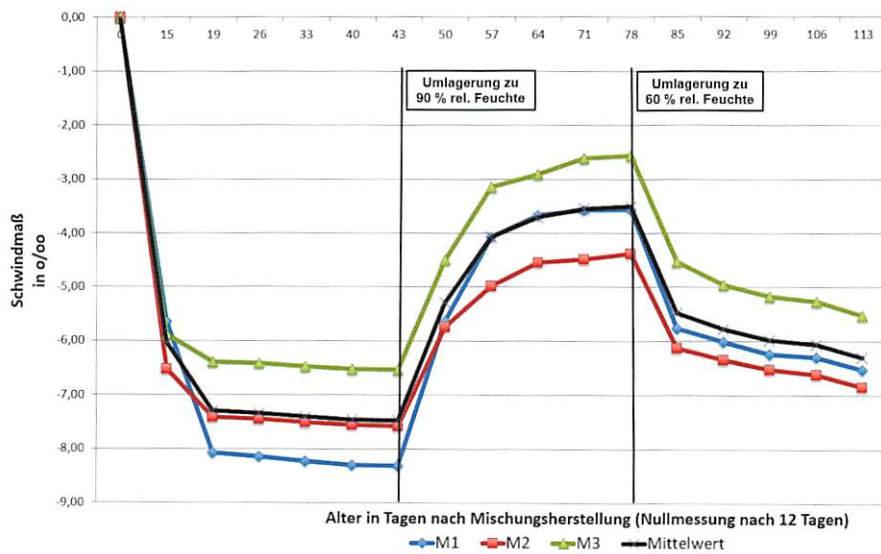
(10) Schwind- bzw. Quellverhalten einer Aerogel-Mischung bei Trocken-/Feucht-/Trockenlagerung

Besonders interessant war jedoch, dass die Nachstellproben nach dem durch die Norm festgelegten Trocknen zur Feststellung des Schwindverhaltens bei Lagerung in der Feuchte wiederum gequollen sind (Grafik 10). Erneutes Trocknen führte dann zu einem wiederum starken Schwinden. Das führte zu der Frage, mit welchem geeigneten Baustoff sich ein Material mit diesen Schwind- und Quelleigenschaften überhaupt erfolgreich beschichten lässt, da kaum ein Putzmaterial auf solch ausgeprägte Schwind-/Quellbewegungen langfristig ausgelegt ist.
